## **Postawy właścicieli górniczych wież wyciągowych – elementu krajobrazu kulturowego Konurbacji Górnośląskiej**

### **Mining headframes – a part of the cultural landscape of the Upper Silesian urban area – and the attitudes of their owners towards these objects**

*Jacek Koj*

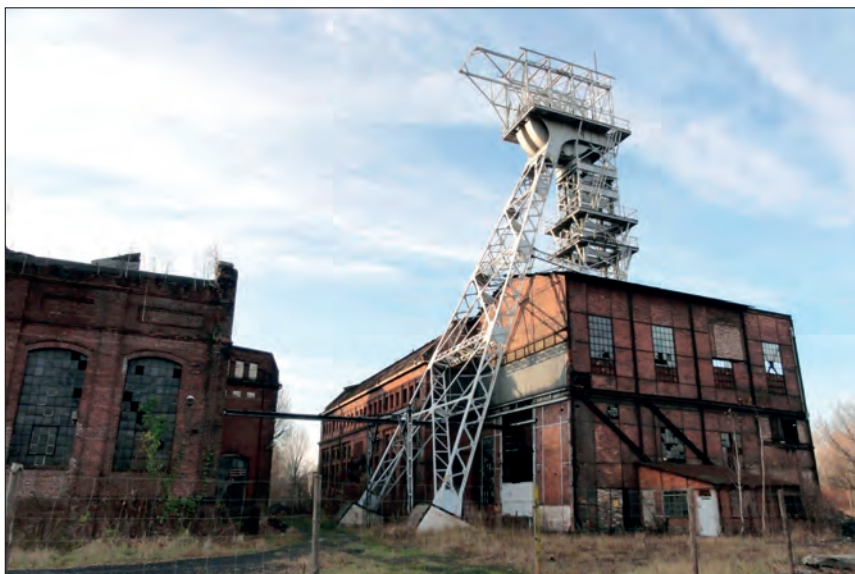
Fot. 1. Wieża szybu „Anna” Kopalni Węgla Kamiennego „Pokój” w Rudzie Śląskiej z budynkiem nadszybia przed wyburzeniem

Photo 1. The headframe of the shaft “Anna” of the “Pokój” Coal Mine in Ruda Śląska with the shaft top building before demolition

Wieża szybu „Anna” powstała w 1906 roku. Wykonano ją ze stali w konstrukcji kratownicowej, z jednym zastrzałem, a więc stanowiła obiekt typowy. Mimo że

wieża była kilkakrotnie przerabiana, ze względu na konieczność dostosowania jej do wymogów górnictwa, zachowała w dużej mierze pierwotną formę. Stan techniczny jej konstrukcji został na początku 2011 roku oceniony przez autora dokumentacji konserwatorskiej jako dobry i była ona postulowana do zachowania wraz z kontekstem zabudowy (*Karta...* 2011).

Wieża w 2011 roku była w dobrym stanie technicznym, jednakże na decyzji o jej likwidacji zaważył stan zachowania budynku nadszybia. Znaczenie miała także sytuacja własnościowa obiektów. Należały one bowiem do działającej kopalni „Pokój”, zrzeszonej w Kompanii Węglowej S.A., która jako właściciel, działając we własnym interesie ekonomicznym, dbała przede wszystkim o mienie produkcyjne. Z kolei znalezienie nabywcy na tego typu obiekty to proces trudny i długotrwały.

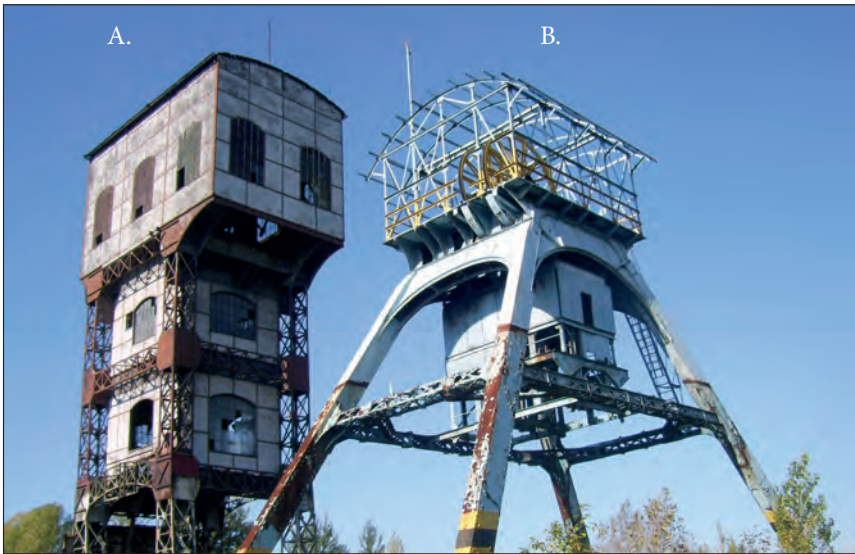
Fot. 2. Wieże sztywów I (A) i II (B) Kopalni Węglu Kamiennego „Polska” w Świętochłowicach (fot. J.Koj)

Photo 2. The headframes of shafts I (A) and II (B) of the “Polskad” Coal Mine in Świętochłowice (photo by J. Koj)

Zgodnie z cytowaną wcześniej teorią, bierna tolerancja, czyli obojętność wobec spuścizny historii, polega na akceptacji jej istnienia, jednak bez należytych działań konserwatorskich, co w efekcie prowadzi do „śmierci technicznej” obiektu. Przykładem takiego stosunku do zabytków przemysłowych na Górnym Śląsku jest obecny stan wież szybów I i II dawnej kopalni „Polska” w Świętochłowicach (fot. 2).

Wieża Szybu I (fot. 2-A) pochodzi z 1908 roku i jest to budowla bezzastrzałowa, o konstrukcji stalowo-ceglanej, z maszyną wyciągową umieszczoną nad szybem. Wieża szybu II (fot. 2-B) pochodzi sprzed 1884 roku i w 1890 roku otrzymała elektryczną maszynę wyciągową. Wieża posiada konstrukcję stalową i jest to budowla typu kozłowego. W 1990 roku stan zachowania obu wież został oceniony jako dobry, odnotowano jedynie niewielkie przekształcenia. W ich sąsiedztwie znajdowało się jeszcze kilka innych zabytkowych budynków, między innymi budynki nadszybia szybów I i II, budynek maszynowni szybu II z czynną maszyną parową i budynek kotłowni (Szady 1990). Żaden z wymienionych budynków, istniejących dawniej w otoczeniu wież, nie jest zachowany nawet w postaci szczątkowej.

Stan obecny obu wież wyciągowych nie jest zadowalający i znacznie odbiega od tego z 1990 roku. W wielu miejscach można zauważyć korozję konstrukcji stalowej, widoczne są także ubytki cegły oraz brak przeszklenia niektórych kwater okiennych.

Wieża szybu I jest unikatowa, gdyż jest to jedna z dwóch zachowanych na Górnym Śląsku wież posiadających basztowy, ceglany trzon, wsparty na stalowych, kratownicowych słupach. Z kolei wieża szybu II stanowi kamień milowy w rozwoju techniki górniczej, ponieważ zainstalowano przy niej pierwszą na Górnym Śląsku elektryczną maszynę wyciągową. Wieża ta jest jedyną zachowaną konstrukcją kozłową z końca XIX w.

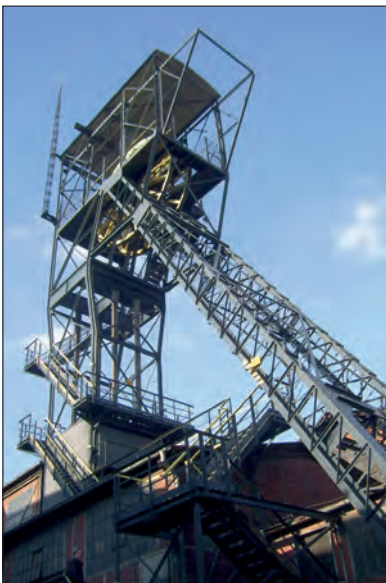
Fot. 3. Wieża szybu „Carnall” w Skansenie Górnicyz „Królowa Luiza” w Zabrzu (fot. J. Koj)

Photo 3. The headframe of the shaft “Carnall” in the “Queen Louise” Historical Coal Mine in Zabrze (photo by J. Koj)

Trzecia z możliwych postaw wobec dziedzictwa przeszłości została określona jako akceptacja. Polega ona na dostrzeganiu znaczenia obiektu architektonicznego dla krajobrazu kulturowego, a także na ochronie prawnej, modernizacji, konserwacji i utrzymaniu właściwego stanu technicznego (Niezabitowski 1997). W niniejszej pracy przykładem reprezentującym to zjawisko jest wieża szybu „Carnall”, znajdująca się na terenie Skansenu Górniczego „Królowa Luiza” w Zabrzu (fot. 3).

W czasie I wojny światowej wzniesiono stalową wieżę szybu „Carnall”, istniejącą do dziś, oraz zainstalowano nowe urządzenia wyciągowe. Wieża wyciągowa wzniesiona została w konstrukcji stalowej, kratownicowej, nitowanej i posiada jeden zastrzał dostawiony od strony południowo-zachodniej. Według dokumentacji wykonanej w 1993 roku (kiedy obiekty zostały wpisane do rejestru zabytków) jeszcze przed otwarciem skansenu, stan techniczny zarówno wieży wyciągowej, jak i nadszybia został oceniony jako średni (Szewczyk, Wybraniec 1993).

Obecnie, w wyniku przeprowadzonej w latach 2007–2008 kompleksowej rewaloryzacji obiektów na terenie skansenu, częściowo finansowanej z funduszy Unii Europejskiej, wieża odzyskała dawną świetność i została udostępniona turystom jako punkt widokowy. Nie posiada cech unikatowych pod względem konstrukcji, jest jednak bardzo cennym zabytkiem, ponieważ należała do jednej z najstarszych górnośląskich kopalń i pełni ważną rolę w krajobrazie kulturowym. Jej wartość podnosi także fakt zachowania kompletnego zespołu zabudowy szybowej z zabytkowymi urządzeniami, co stanowi jej niebagatelny walor edukacyjny i turystyczny.
